## Il borgo rinato

### Il restauro di Borgo Baccile, da luogo dimenticato a elegante resort

**Intervento**  
Restauro di un borgo: da borgo abbandonato a residenze di fascino

**Luogo**  
Crecchio (CH)

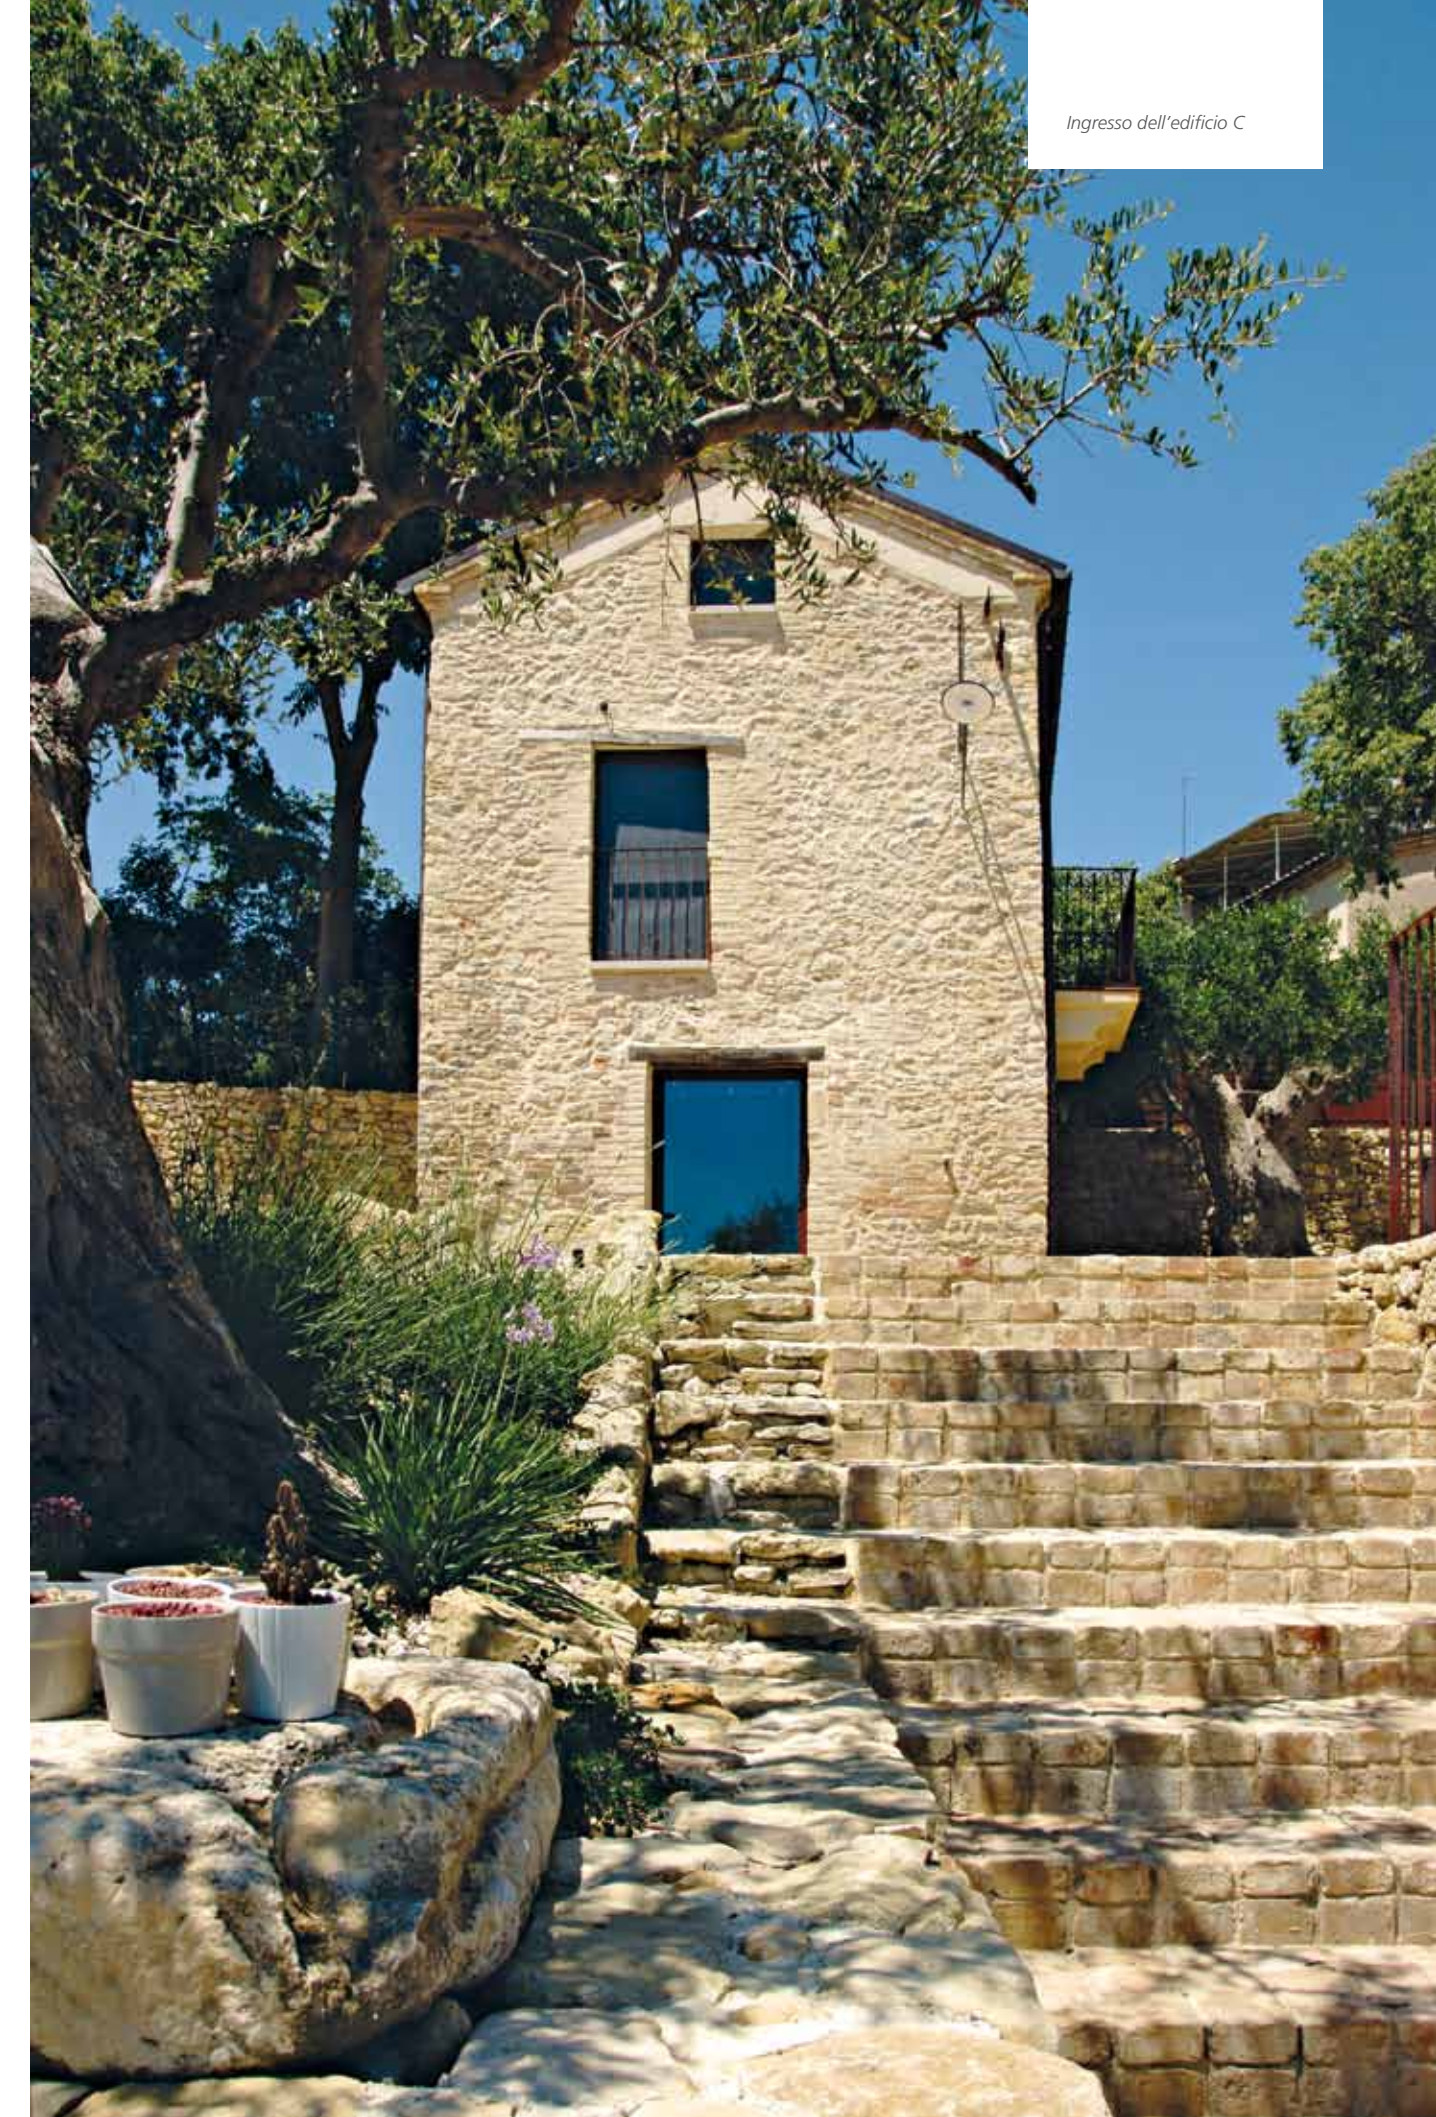
Ingresso dell'edificio C

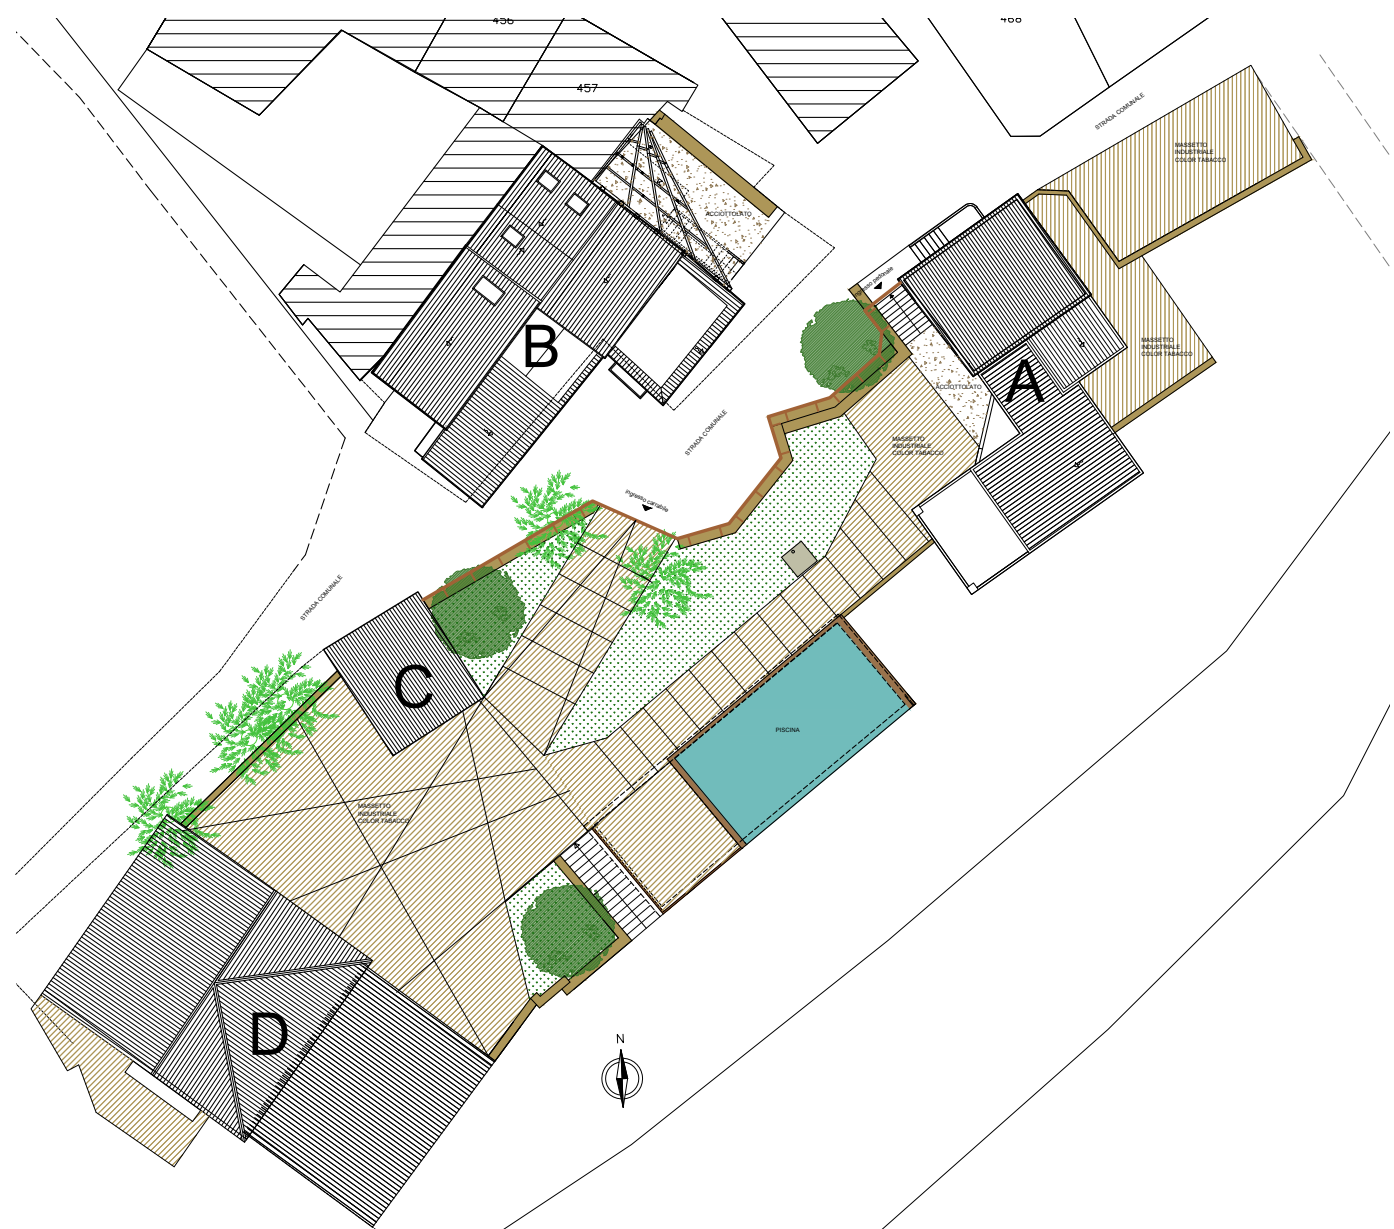
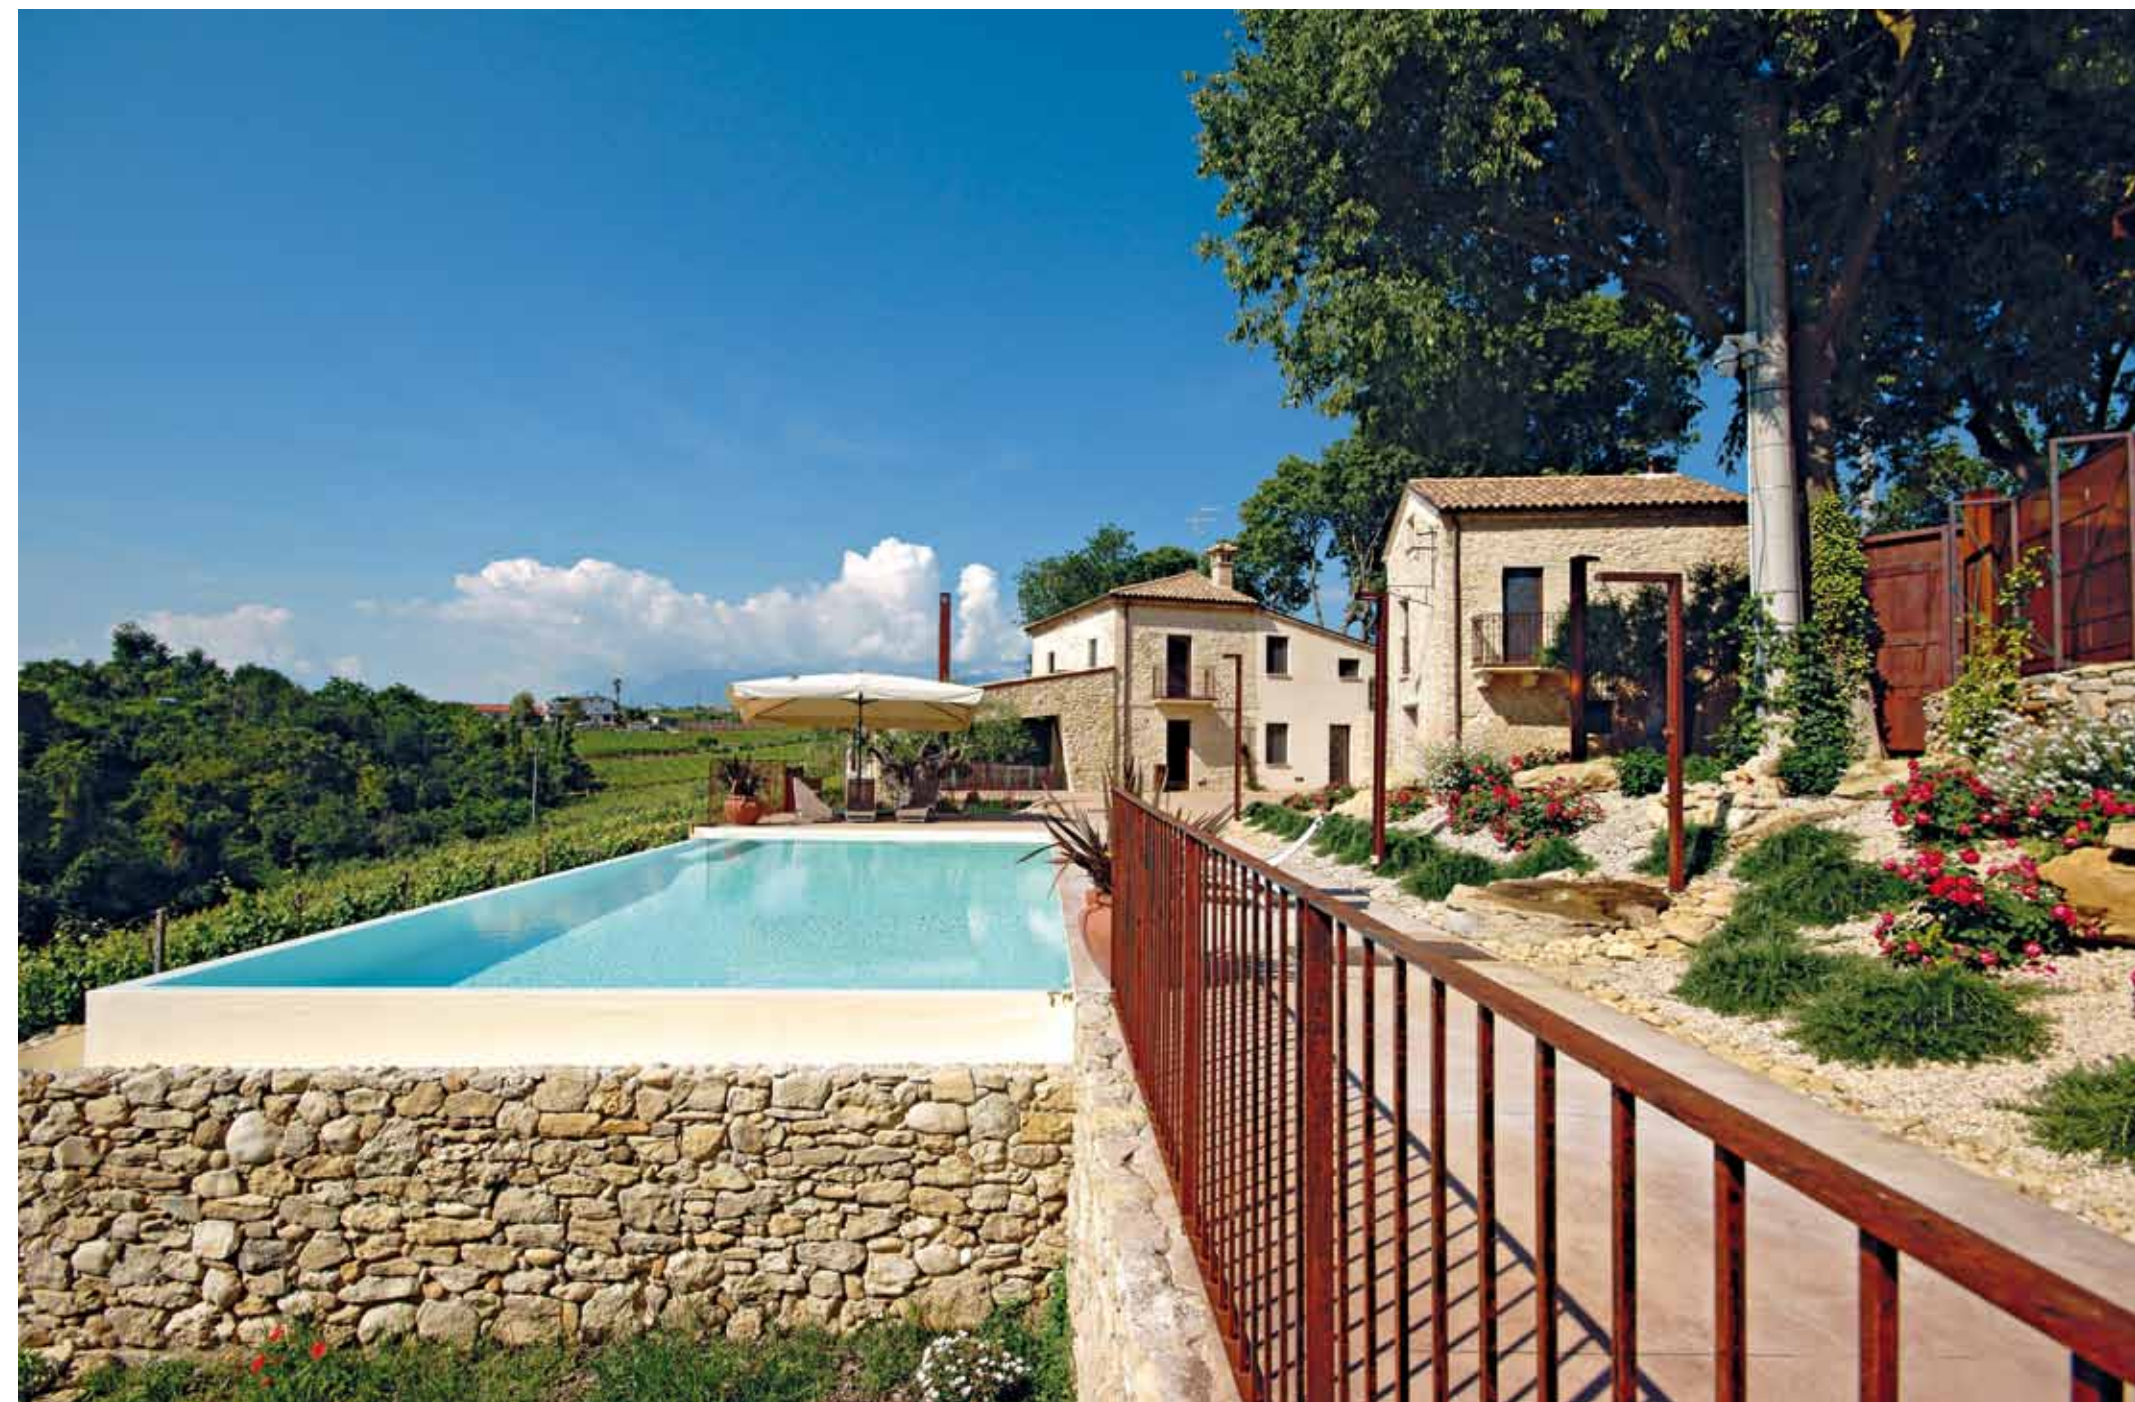
Piantina del borgo;  
piscina a sfioro

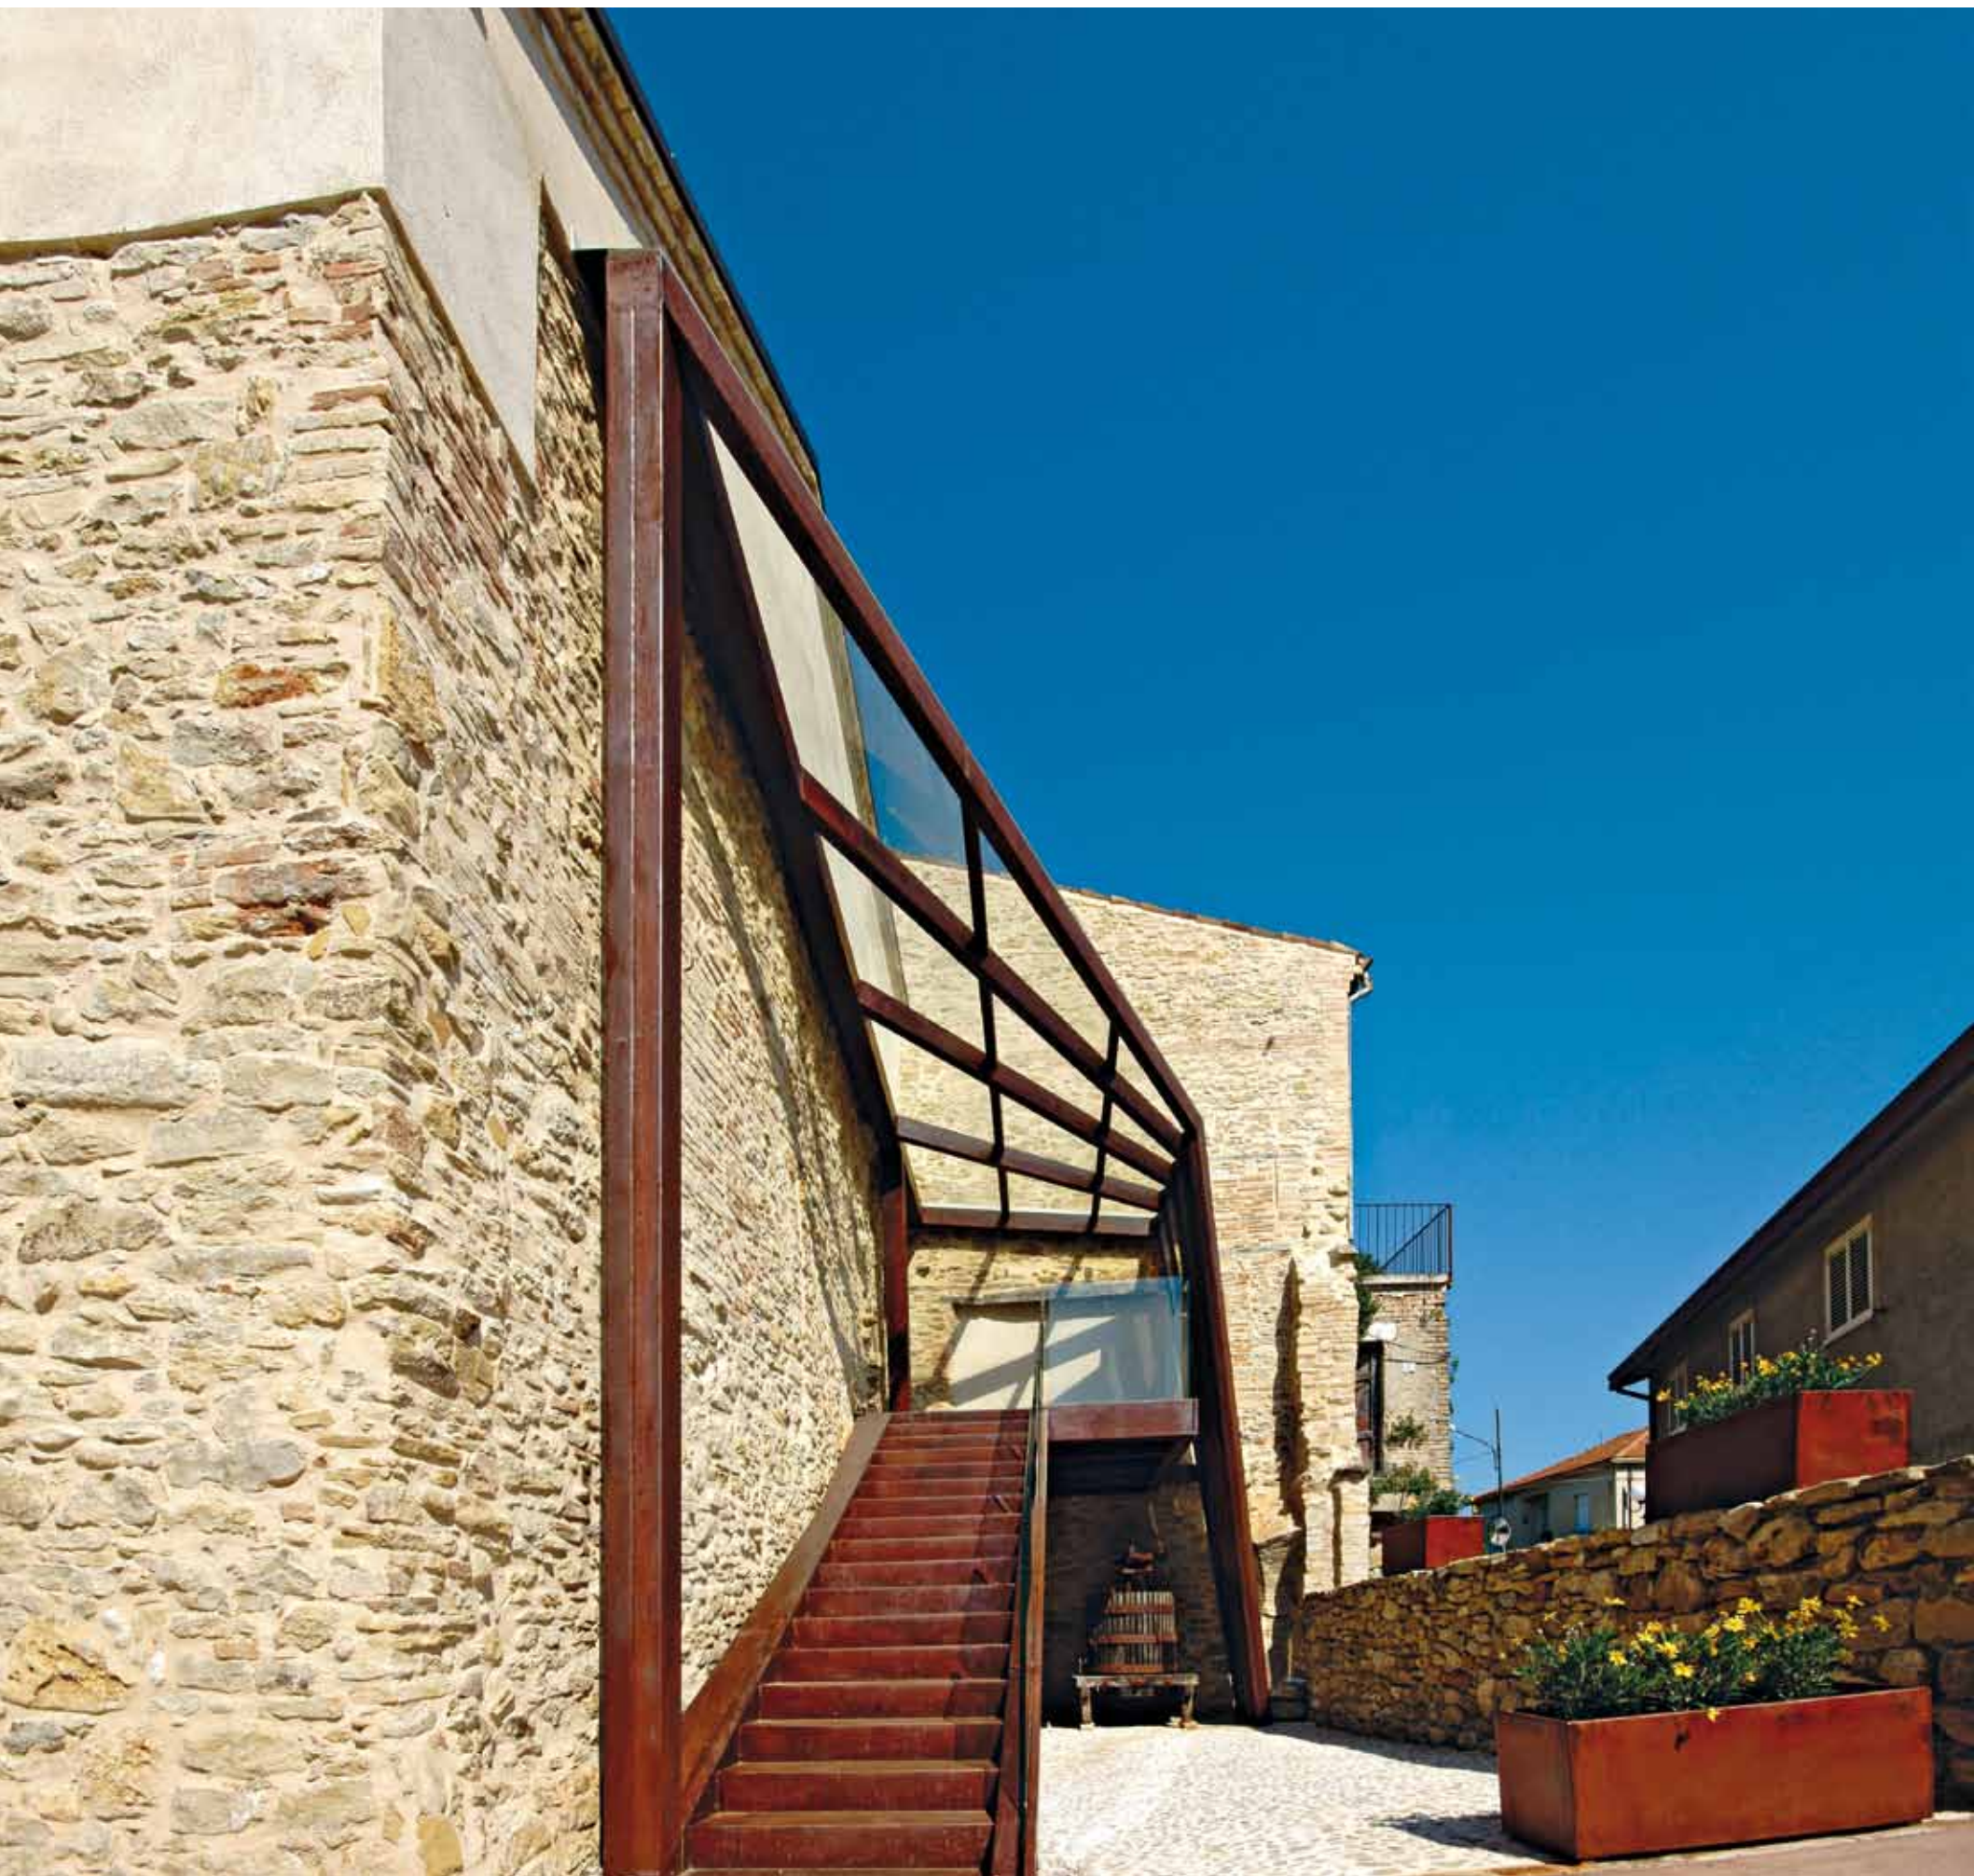
La struttura in acciaio  
corten e vetro che  
sostiene la scala

**Caratteristiche tecniche particolari**  
Edifici di fine '800 inizio '900 in muratura portante, con pietra arenaria locale, con inserimenti di strutture ausiliarie in corten

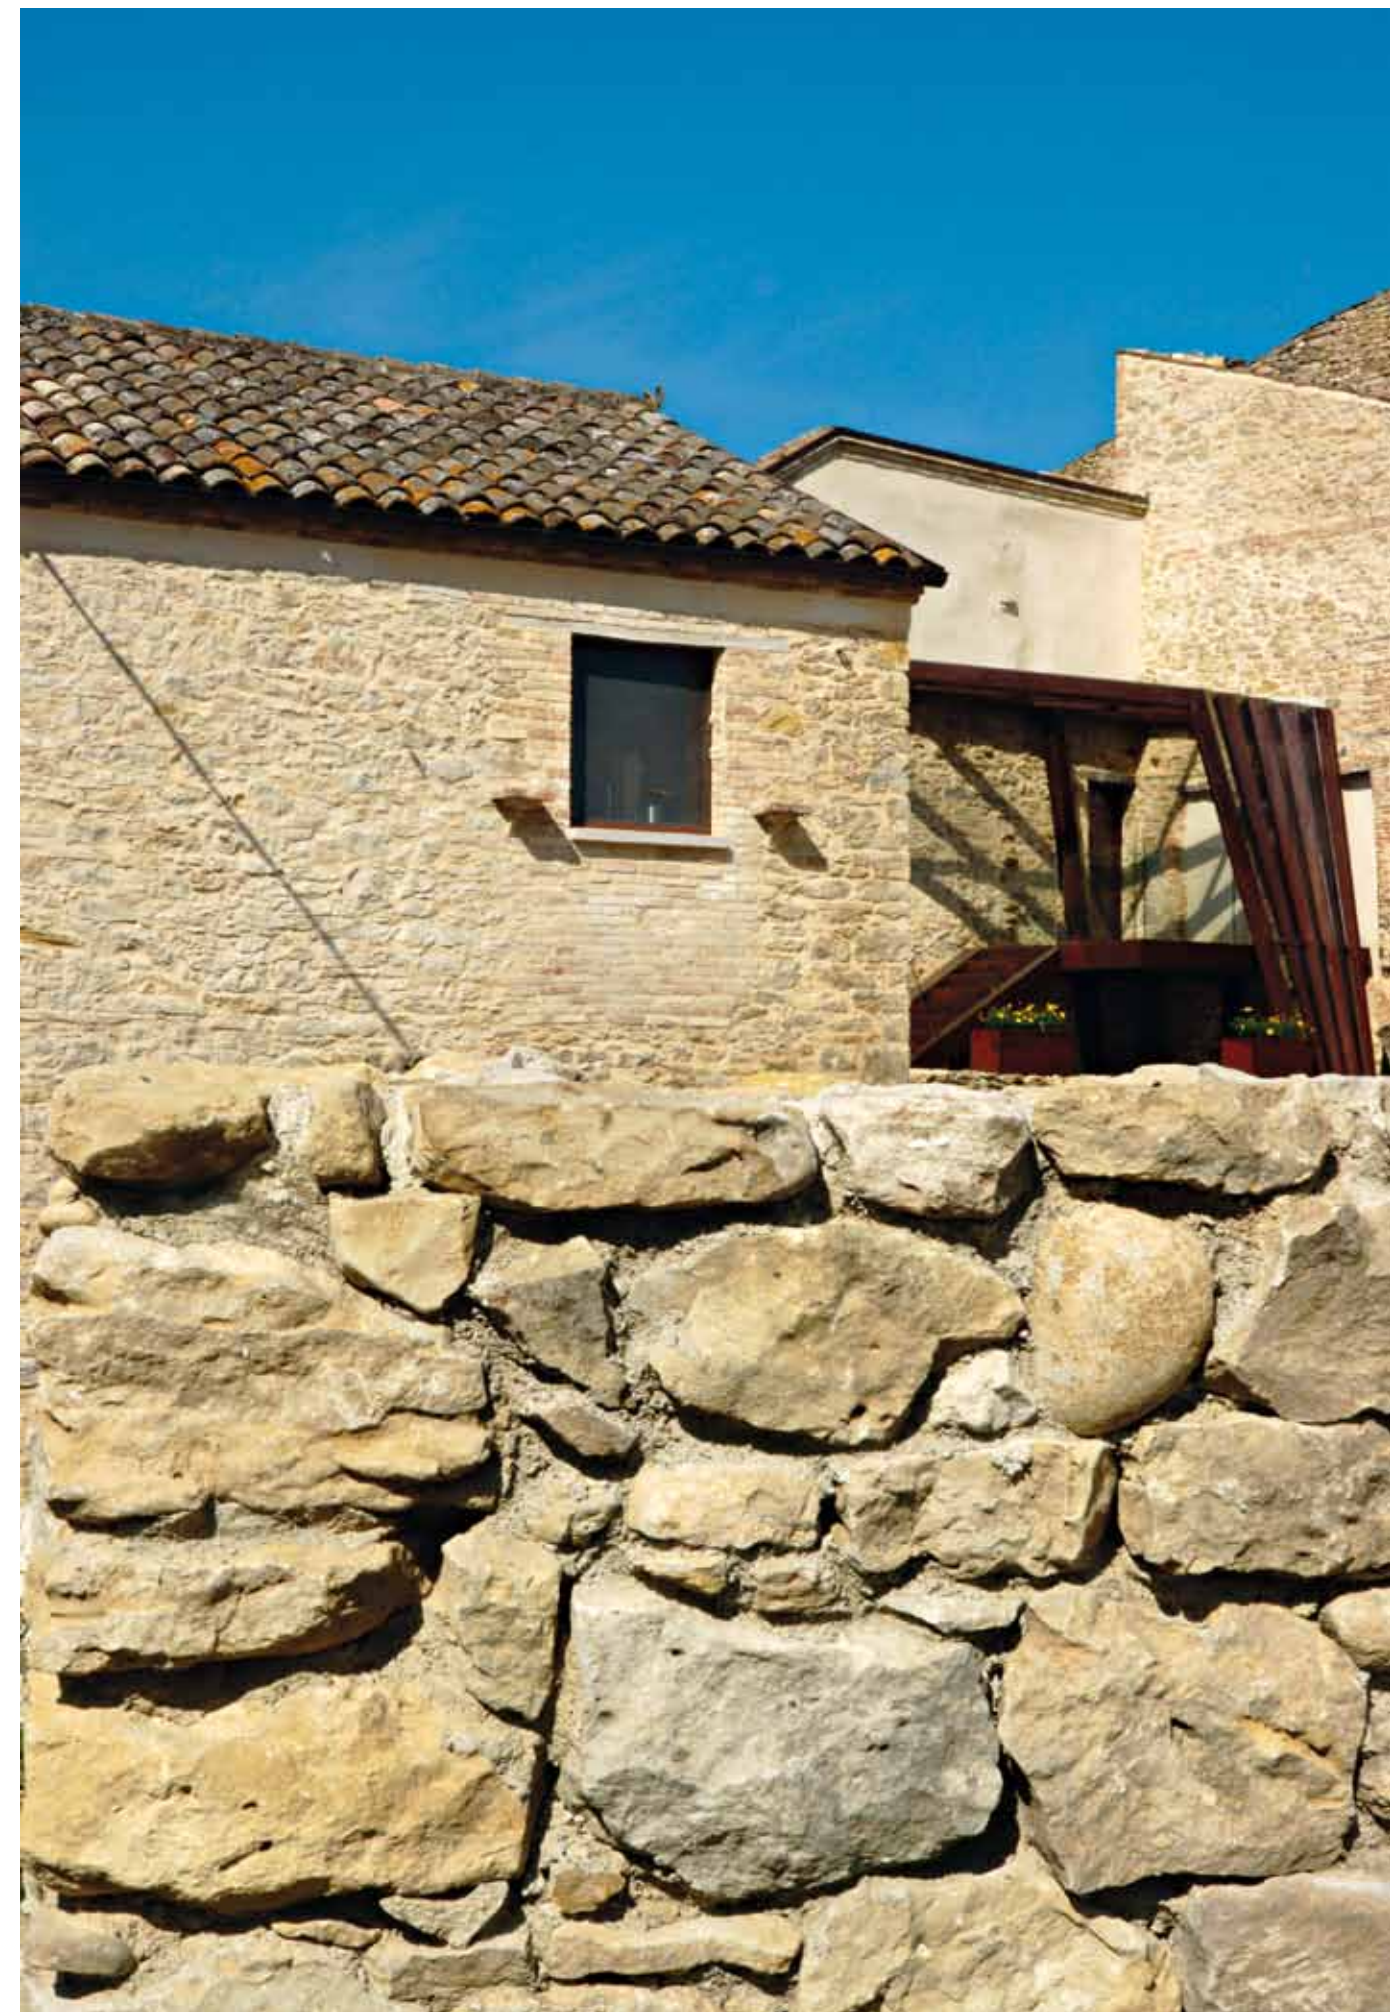
*Interni con antiche  
murature e volte  
in laterizio*

di questi spazi è data in particolare dalla fisionomia delle antiche murature esistenti e dalle stupende volte in laterizio recuperate. Per esaltare la loro bellezza si è cercato di non intaccare l'importanza di queste forme e dei colori con i nuovi interventi. Le pavimentazioni sono state realizzate con massetti di cemento bianco con finitura industriale, per rimanere il più minimal possibile insieme a tutto ciò che di nuovo è stato introdotto. È stato anche eseguito un consolidamento delle parti strutturali dei quattro edifici, che ha reso sicuri tutti i manufatti anche in caso di sisma. Gli edifici A e D sono stati ampliati con nuove strutture in latero cemento e con coperture in legno per far dialogare in maniera armoniosa il nuovo con l'esistente. Tutti e quattro gli edifici sono disposti in maniera tale da ricreare una specie di corte comune sulla quale si affacciano. Qui è stata realizzata una piscina a sfioro che proietta lo sguardo verso il paesaggio boschivo e caratterizza il panorama verso la vallata a sud. Tutte le sistemazioni esterne sono state realizzate con superfici artificiali tentando di ricreare il più possibile il rimando alla naturalità dei luoghi circostanti. Sono stati adoperati massetti color tabacco, arenaria e corten per le recinzioni e gli elementi di arredo esterno. L'insieme di questi interventi ha riportato in vita un piccolo borgo, altrimenti destinato a scomparire, dotandolo dei giusti spazi e offrendo al turismo un posto in più dove scoprire le bellezze nascoste del territorio abruzzese.
